Industrielle Wohnkultur

DACHZIEGEL: Mit Zustimmung des Denkmalschutzes wurden bei der Dachsanierung von Wohnhäusern in einer Arbeitersiedlung vom Dachdecker Doppelmuldenfalzziegel eingesetzt. Wir schildern die Verlegung.

- **Objekt:**
Schwartzkopff-Siedlung Wildau
- **Bauherr:**
Wildauer Wohnungsbaugesellschaft mbH, Wildau
- **Planer:**
Bau- und Gebäudetechnik GmbH, Berlin
- **Material:**
Braas Granat 11 und Braas Opal
- **Hersteller:**
Lafarge Dachsysteme GmbH
- **Dacharbeiten:**
Friedrichshainer Dach-Bau-GmbH, Berlin

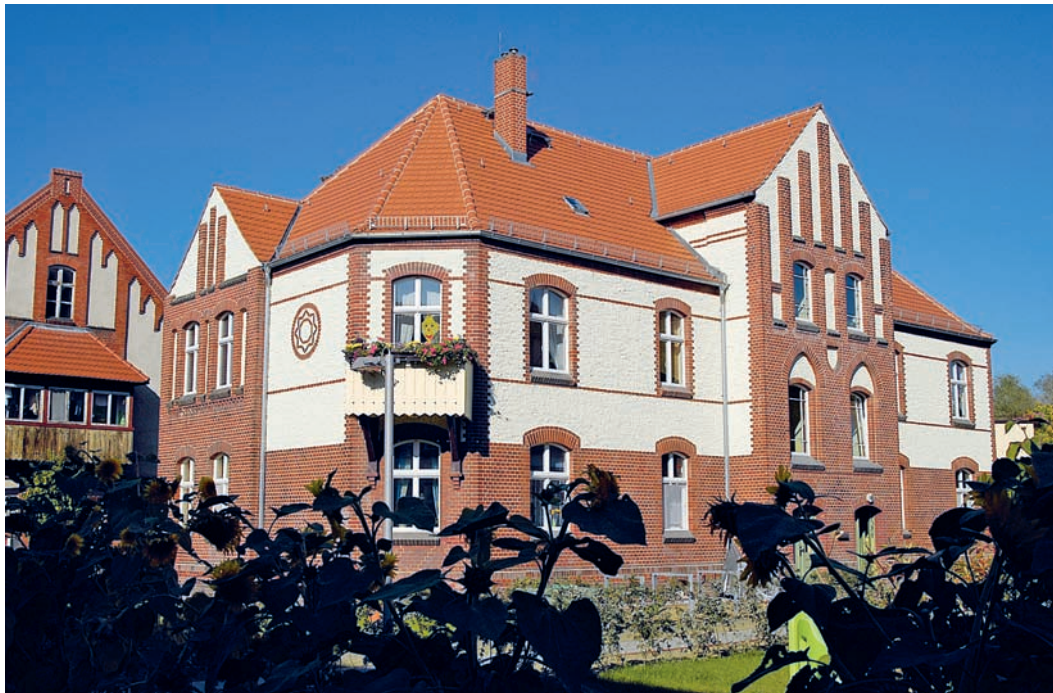
Einige Häuser wurden mit Biberschwanzziegel in Kronendeckung ausgeführt. First und Grate wurden, wie denkmalpflegerisch gefordert, vermörtelt.

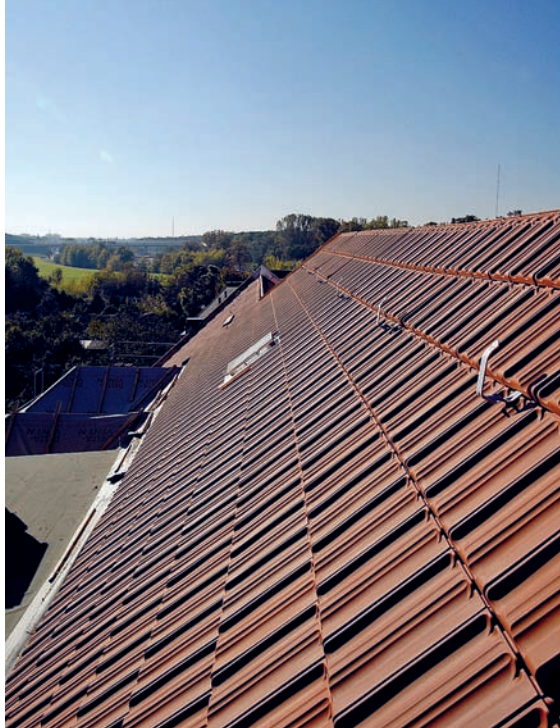
**Blick über eine mit
Doppelmuldenfalz-Zie-
gel gedeckte Fläche.**

fand. Dieser Doppelmuldenfalzziegel kann sowohl in Reihe, als auch im Verband gedeckt werden. Er ist in den Farben Naturrot, Kupferrot, Dunkelbraun und Anthrazit lieferbar. Zudem bietet der Hersteller ein abgestimmtes Zubehörprogramm an.

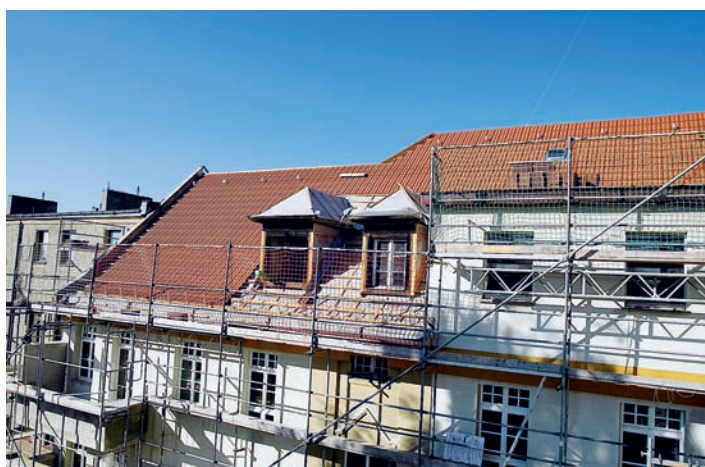
**Dachdeckungs-
arbeiten auf
einem Wohnhaus
der Schwartz-
kopff-Siedlung
in Wildau.**

Geprägt waren die Dachsanierungsarbeiten von zahlreichen Anschlüssen und Details. Vom Prinzip her sind die weitgehend mit 45 Grad Neigung ausgeführten Dachflächen unmittelbar auf den Sparren mit einer diffusionsoffenen Unterspannbahn abgedeckt worden. Nachfolgend brachten die Dachdecker die Konter- und Dachlattung auf, um abschließend den Granat 11 zu decken. Alle Kehlen bildeten die Fachhandwerker mit Kehlblechen aus und schnitten die Tondachziegel entsprechend zu. Alle
