# Schwungvoll strukturiert

**DACHSTEINE:** Die Dachsanierung denkmalgeschützter Gebäude wurde mit stark profilierten Dachsteinen ausgeführt. Diese geben der Ansicht Profil und Tiefe.

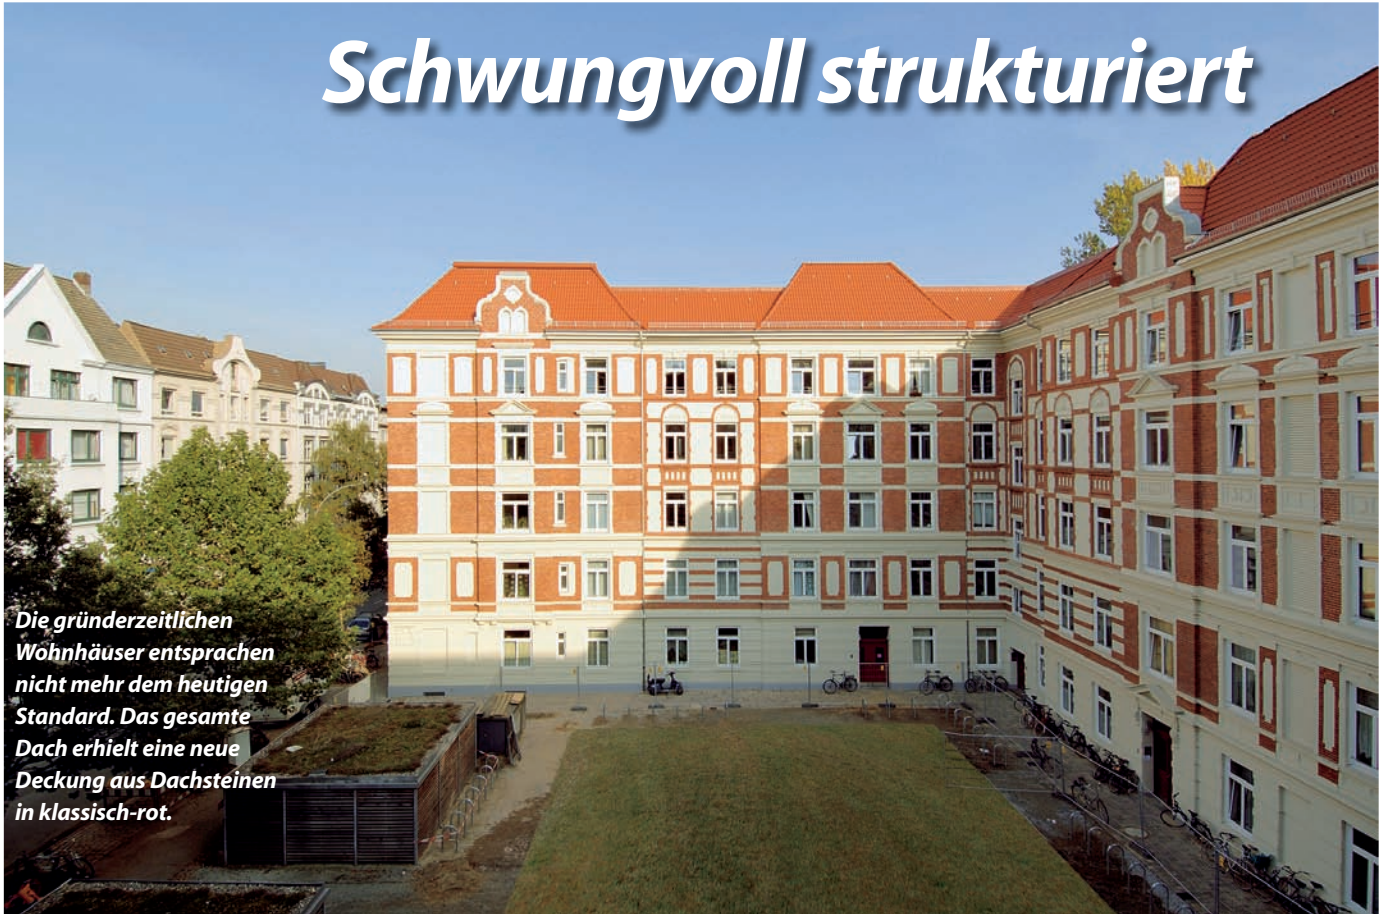
Die gründerzeitlichen Wohnhäuser entsprachen nicht mehr dem heutigen Standard. Das gesamte Dach erhielt eine neue Deckung aus Dachsteinen in klassisch-rot.

Besonders wichtig im energetischen Gesamtkonzept ist die Wärmedämmung des Daches. Mit einer Größe von circa 1.000 Quadratmeter wurde es neu gedeckt. Das Dach der historischen Anlage bildet eine eigene, sehr differenzierte Dachlandschaft, abgestimmt auf die in der Tiefe mit Erkern, Vor- und Rücksprünge reich gegliederte Fassade.

Für die meisterlich verlegte Dachdeckung wurde die Braas Harzer Pfanne gewählt, ein Dachstein, der mit seinem sanft geschwungenen Profil den großen, relativ steilen Dachflächen Struktur und Tiefe verleiht. Zugleich ist diese Pfanne – passend zum genossenschaftlichen Wohnungsbau – wirtschaftlich. In farblicher Abstimmung zur Fassade, die in der Fläche aus naturfarbenen Ziegeln besteht, unterbrochen durch weiße Architektur-Elemente, wurden die Dachsteine in klassisch-rot gewählt. Bei den Wohngebäuden in Hamburg ist dadurch gewährleistet, dass der feine

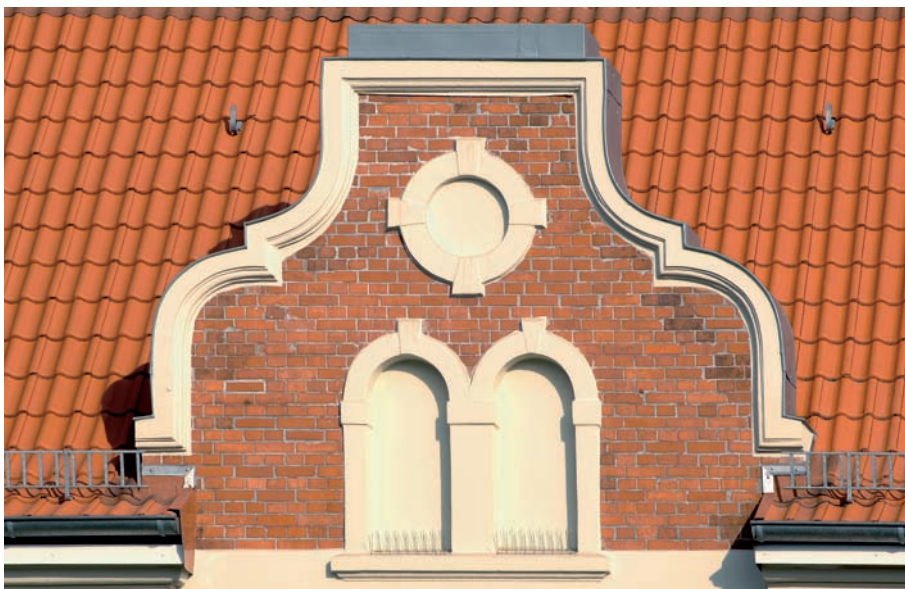
*Mit seinem sanft geschwungenen Profil verleiht der Dachstein den großen, relativ steil geneigten Dachflächen Struktur und Tiefe.*
