Biber auf dem Schlachthof

DACHZIEGEL » Ein ehemaliger Schlachthof in Dresden wurde saniert. Die Vorgaben des Denkmalschutzes stellten den Dachdecker vor große Herausforderungen. Ein Beispiel dafür sind die „Böhmischen Kehlen“.

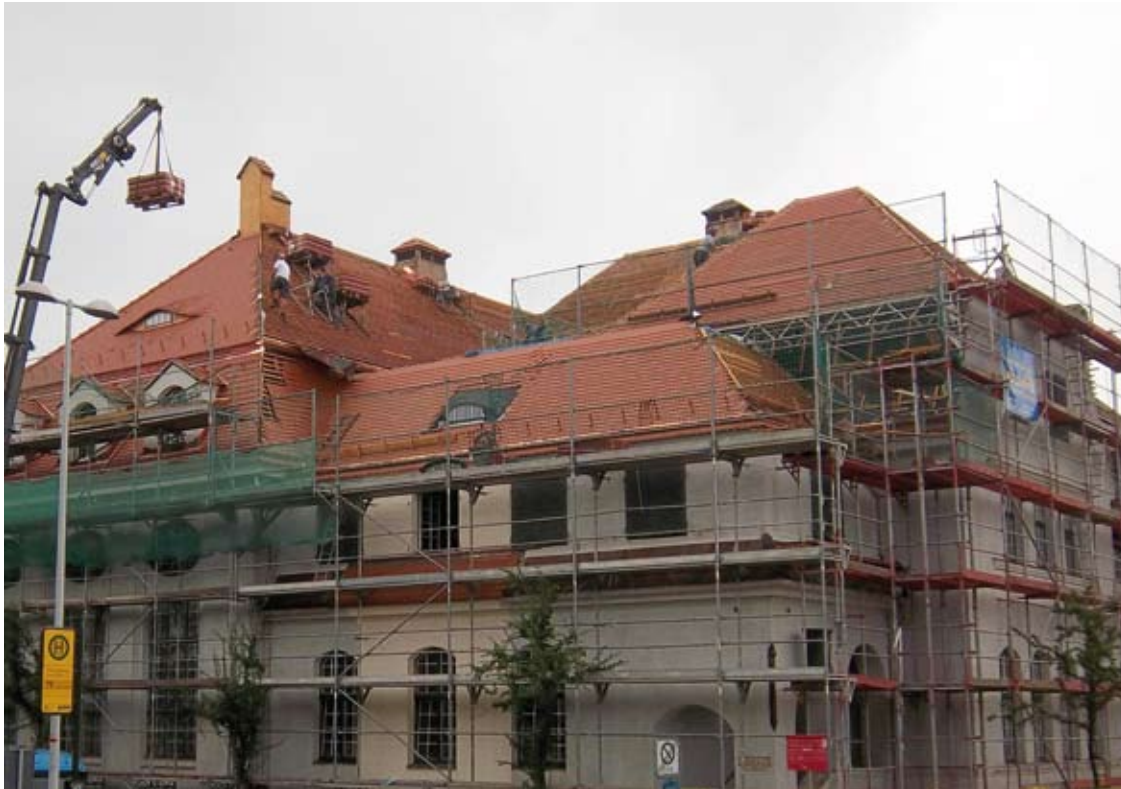
Die Gebäude des ehemaligen Erlwein'schen Schlachthofes wurden nach denkmalpflegerischen Gesichtspunkten saniert.

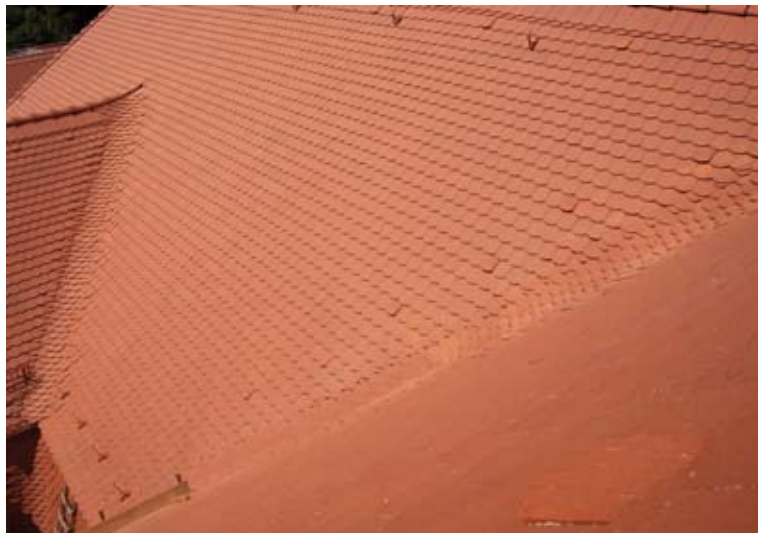
Die mächtigen Dächer der „Börse Dresden“ werden durch gewalmt und verschnittene Dachflächen gekennzeichnet.

Die Dacharchitektur des unter Denkmalschutz stehenden Gebäudes sieht im Grundsatz die Form von Mansarddächern mit unterschiedlichen Firsthöhen vor. Das Gebäude hat einen F-Grundriss mit einem großen Innenhof, der von allen Seiten Licht in den innenliegenden Veranstaltungssaal bringt. Daraus ergeben sich zahlreiche Kehlen. Ein Teil der über 120 Meter Kehlen wurde als gleichhüftig eingebundene Biberkehlen mit Dreibiberbreite eingedeckt. In den Bereichen mit unterschiedlichen Dachneigungen kamen auch ungleichhüftig eingebundene Biberkehlen mit Zweibiberbreite zum Einsatz. Darüber hinaus waren zahlreiche Fledermaus-Gauben einzudecken sowie auch Satteldach-Gauben.

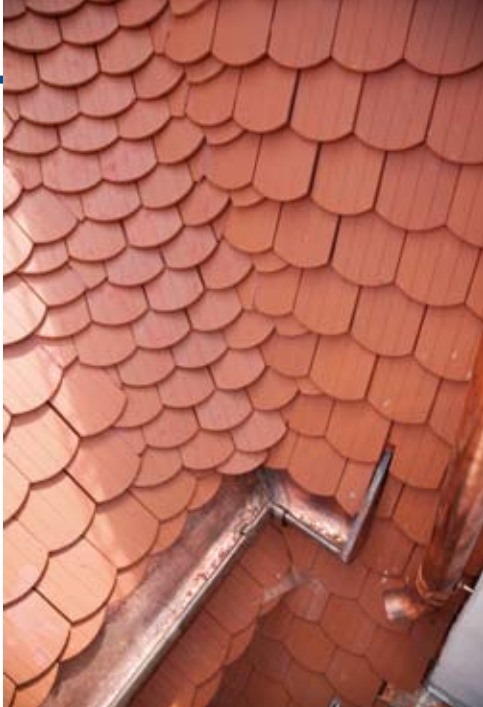
Die Kehlen wurden in der Art einer „Böhmischen Kehle“ eingedeckt.

Die eingebundenen Kehlen wurden als Dreibiberbreite Kehlen in der Einteilung zwei zu vier mit einer eingespitzten sowie einer unterlaufenden Schicht für größere Sicherheit ausgeführt. Deck- und Lagerschichten wurden fachregelgerecht eingespitzt und die entstehende Fuge mit dem Wasserbiber in der Kehlachse abgedeckt. Darauf wurden zwei Kehl-biber als Basis für die Kehlgebände verlegt. Die Kehl-biber wurden vom verarbeitenden Dachdecker-

betrieb Stölzer GmbH an der Kehlmit-tellinie ausgerichtet. Durch Ausspitzer wurden die zusätzlichen Ziegelreihen so eingefügt, dass sich die Ziegelreihen der Kehle mit den Ziegelreihen der Dachflächen treffen. Die Gebinde der Kehle wurden im Wechsel mit denen der Dachfläche eingebunden, sodass die folgenden Kehlgebände das Dachflächengebinde unterlaufen. Die eingebundenen Kehlgebände und die Dachflächengebinde wurden so verlegt, dass sie an den Segmentlinien aufeinander treffen und die Ziegelreihen von beiden Seiten gleichmäßig aufeinander zu laufen. Die Kehlunterläufer werden entsprechend geschrotet. Die Fugen der Ausspitzer wurden mit Dachdecker-mörtel verstrichen.

Um zu verhindern, dass die Deck-schichtbiber sperren und so das Erscheinungsbild der Kehle gestört wird, wurde das Traufgebände im kehl-nahen Bereich mit einem Schlag Dachdecker-mörtel

unterfüttert. Dies ist in der Region durch-aus üblich und mit der Denkmalpflege abgestimmt. So wird auch die klassische Ausführung einer Kehle in der „Böhmi-schen Art“ unterstützt, mit möglichst organischer Wirkung die ein- und auslau-fenden Biber einzubinden. Mit zunehmen-den Schichten wurden die Ausspitzer grö-ßer. Die Kehlschichtbiber mussten in der Breite an die Biber in der Fläche angepasst, das heißt beigeschnitten werden.

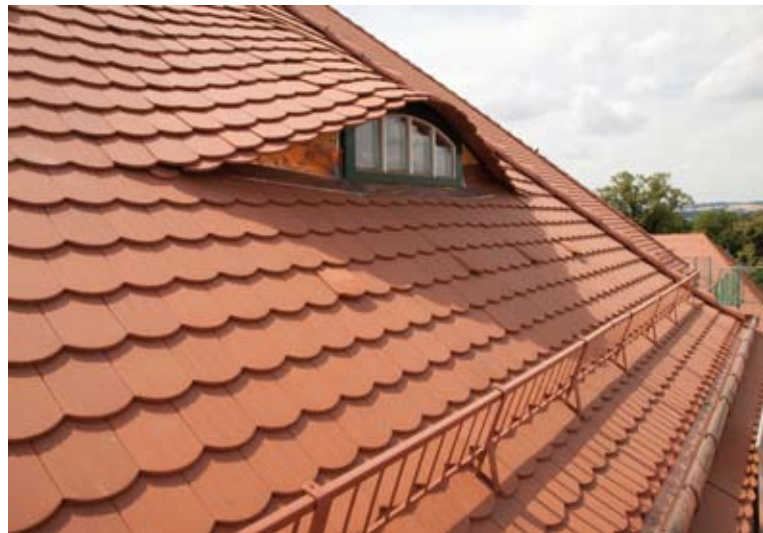
Die Fledermausgauben sind schwungvoll in die Dachfläche eingebunden.

Interessante Details ergaben sich auch bei den Fledermausgauben. Auch hier wurde nach denkmalpflegerischen Gesichtspunkten gearbeitet. Die Konstruktion sah vor, dass die erste Lagerschicht der Biber direkt auf den Fensterrahmen verlegt wird. So entsteht ein sehr zierlicher aber durchaus eigenwilliger und spannungs-voller Eindruck der Gauben.
